Sytytystulppatekniikka

Rakenne

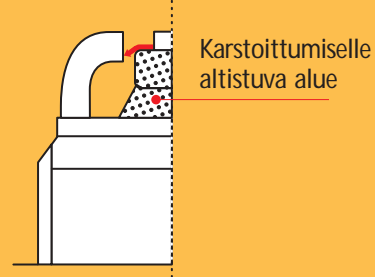
Liukukipinätekniikka

Puoliliukukipinä-sytytystulpan periaate perustuu siihen, että sytytyskipinä liukuu eteenvedetyn eristekärjen kautta ja poistaa mahdolliset karstakerääntymät. Vasta sen jälkeen tapahtuu kipinäointi keskielektrodista sivuelektrodiin ja polttoaine-ilmaseos syttyy varmasti.

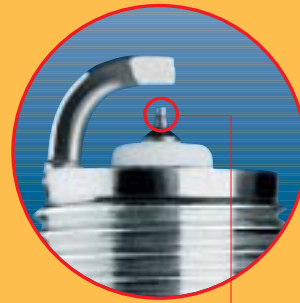
Iridium IX sytytystulppa

Iridiumista valmistetulla, ainoastaan 0,6 mm paksulla keskielektrodilla saavutetaan erittäin suuri kenttävoimakkuus. Rengasraossa tapahtuu sähköpurkauksia, jotka poistavat karstan. Tuloksena saadaan erittäin hyvä kylmäkäynnistyvyys ja korkea sytytysvarmuus.

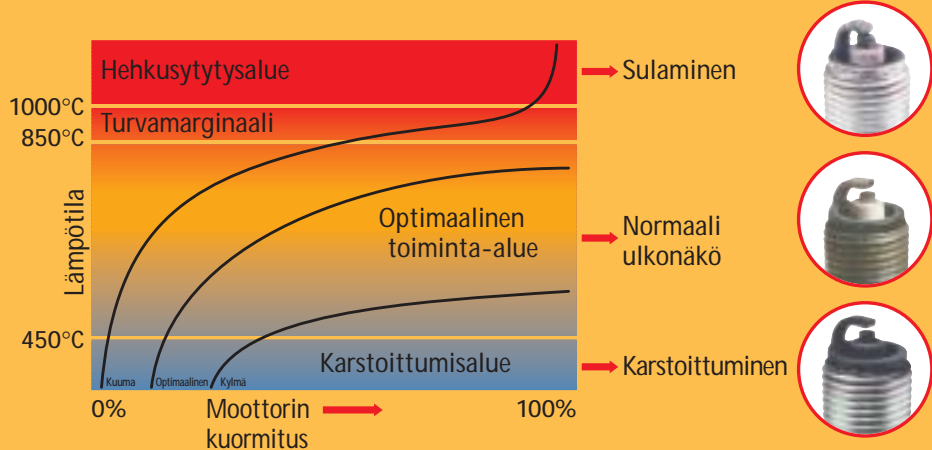
Oikean lämpöarvon merkitys lämpökäyttäytymiselle

Lämpökäyttäytyminen
